IDENTIFICAÇÃO E DIAGNÓSTICO DE INFILTRAÇÕES EM SUBSOLO MANIFESTADAS PATOLOGICAMENTE EM EDIFÍCIO VERTICAL DA CIDADE DE GOIÂNIA-GO: CAUSAS E SOLUÇÕES

Tomando como temática inicial, o objetivo desta pesquisa que visa identificar causas e soluções para manifestações patológicas de infiltração no subsolo do empreendimento situado na região do bairro Bela Vista, na cidade de Goiânia - Goiás. A construção possui

funcionalidade residencial multifamiliar, com aproximadamente 1.281,00 m², construído em método convencional, alvenaria em blocos de concreto vazado e estrutura de concreto armado. A estrutura tem aproximadamente 23 anos, conforme dados levantados, e além do subsolo - que serve como pavimento garagem - o edifício de pequeno porte conta com 8 pavimentos com 2 apartamentos por andar.

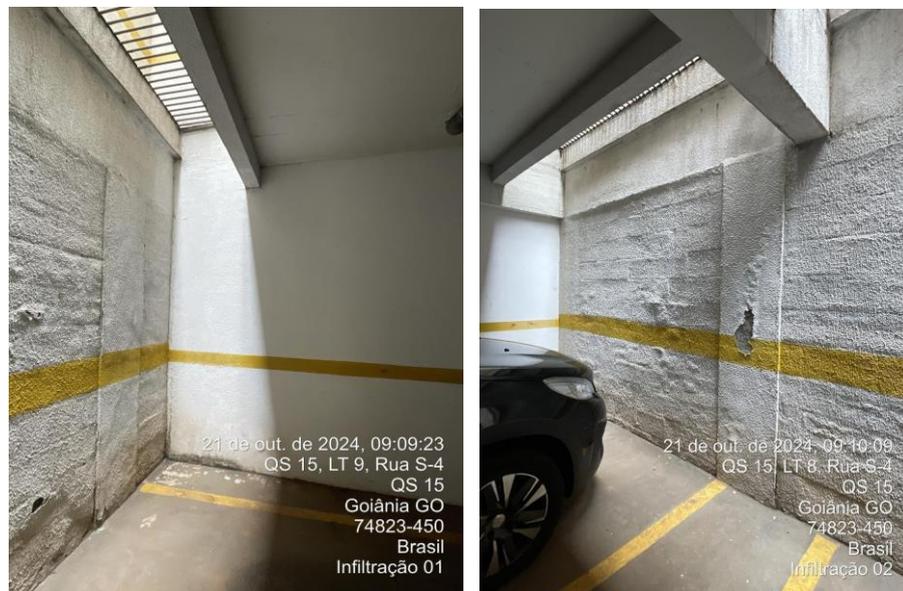
Fotos 1 e 2: Infiltração de subsolo devido queda d'água por meio de grelha

Na foto 1, identifica-se infiltração ascendente por capilaridade, onde a precipitação da chuva entra no subsolo através das grelhas de escoamento da água, fazendo com que a água que entra seja absorvida e suba ao longo da estrutura. Já na foto 2, a infiltração 02 trata-se de infiltração descendente, onde água entra pelo vão superior, ocorrendo infiltração da água de cima para baixo, resultando no inchaço e deslocamento da textura.

Observou-se que a Infiltração 01, é do tipo ascendente por capilaridade que ocorre devido a grelha de escoamento Térreo/Subsolo. Para tratar o problema, será realizado às especificações da norma ABNT NBR 9575:2010 – Impermeabilização – Seleção e projeto, que aborda os requisitos gerais para impermeabilização, incluindo os tipos de produtos utilizados, como os cristalizadores, que têm a função de reduzir a permeabilidade da alvenaria. O procedimento de aplicação de produtos impermeabilizantes ajuda a evitar a penetração de água nas estruturas. Para o tratamento utilizaremos cristalizantes para a impermeabilização, realizando o preenchimento da camada da alvenaria. Após alguns minutos, a alvenaria apresentará uma mancha, indicando a saturação. Em seguida, aguardar-se algumas horas e será feita a reaplicação do cristalizante.

Já a Infiltração 02, refere-se a uma infiltração descendente, a água entra pelo vão superior e flui para baixo, seguindo o caminho de menor resistência, e pode causar danos significativos à estrutura e ao revestimento da parede, o famoso deslocamento da textura. A solução ideal é a instalação de um sistema de drenagem para captação de água pluvial com escoamento para a sarjeta pública, e assim, evitar que a entrada da água pelas grelhas, desça pela parede.

Inicialmente deve-se reparar a parede danificada e aplicar um impermeabilizante. Isso ajudará a proteger a parede contra futuras infiltrações, mesmo em caso de problemas com o sistema de drenagem. Depois, instalar a calha logo abaixo da grelha de escoamento. Essa calha deve ser dimensionada para captar toda a água que entra pela grelha durante chuvas fortes, evitando que a água entre em contato com a parede.

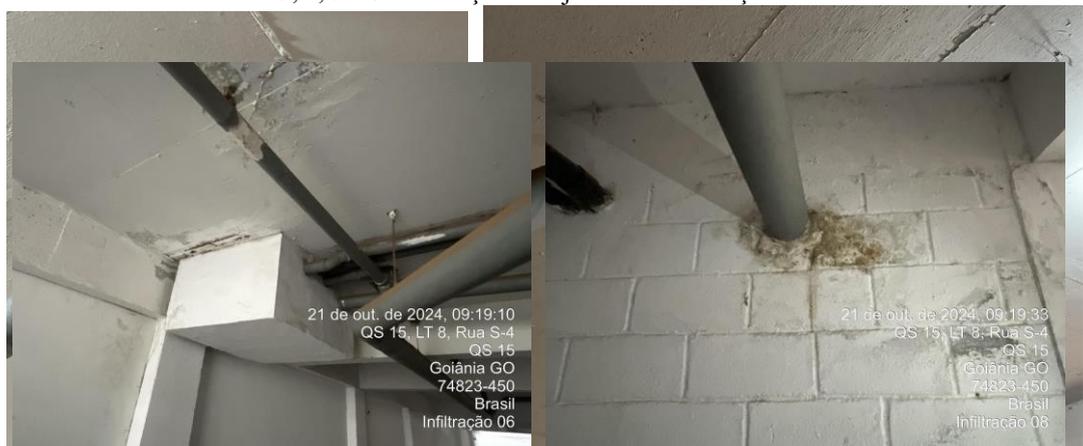
Fotos 3, 4, 5 e 6: Infiltração na laje devido instalação sanitária

As fotos 3, 4, 5 e 6 são de infiltrações na laje e alvenaria em decorrência das instalações hidrossanitárias. Muitas dessas manifestações patológicas são de eflorescência, corrosão e umidade, além da infiltração nos pontos de entrada das tubulações ou em áreas próximas dos mesmos. No apêndice D deste trabalho, encontram-se mais imagens do local inspecionado.

Ao analisar as infiltrações 03, 05 e 08 notou-se que são causadas pela instalação hidrossanitária pois não estão de conforme a NBR 8160:1999, a qual estabelece que os componentes externos da instalação que precisam de proteção contra corrosão devem ser fixados com espaço livre ao redor, permitindo a aplicação de revestimento protetor, com uma distância mínima de 30 mm. O método de fixação deve considerar variações de temperatura, principalmente para tubos de plástico, fibra de vidro e cobre. Tubos atravessando paredes ou pisos devem ser protegidos para absorver movimentações, e no caso de atravessamentos transversais, devem usar material inerte. As tubulações devem ser fixadas para evitar danos estruturais e garantir a declividade adequada, com intervalos entre fixadores que evitem acúmulo de esgoto ou contra declividades.

Para resolver o problema de infiltrações e vazamentos em sistemas hidrossanitários, a solução adequada é a vedação eficiente das tubulações de esgoto, juntamente com a impermeabilização dos furos por onde os canos passam.

Antes de passar o material de vedação e impermeabilização, limpa-se bem as superfícies, tirando toda a sujeira, poeira, óleo e resíduos, seguindo as instruções do fabricante ao aplicar o material, garantindo que todas as juntas e conexões fiquem bem seladas. Coloca-se as luvas de vedação ao redor dos canos e passa o selante nos furos, preenchendo todos os espaços. Depois de tudo instalado deve ser feito um teste de pressão para ter certeza de que não haverá nenhum vazamento.
